CONSORZIO DI BONIFICA TERRE D'APULIA

LAVORI PER LA RIATTIVAZIONE DELLA FUNZIONALITA' IDRAULICA DEL TORRENTE LOCONO A MONTE DIGA E PER IL CONSOLIDAMENTO DELLA SPONDA IN DX IDRAULICA DELLO STESSO TORRENTE CHE ASSOLVE ANCHE ALLA FUNZIONE DI SCARPATA DELLA STRADA PROVINCIALE N° 5 NEGLI AGRICULTORI DI SPINAZZOLA E MINERVINO MURGE

RELAZIONE

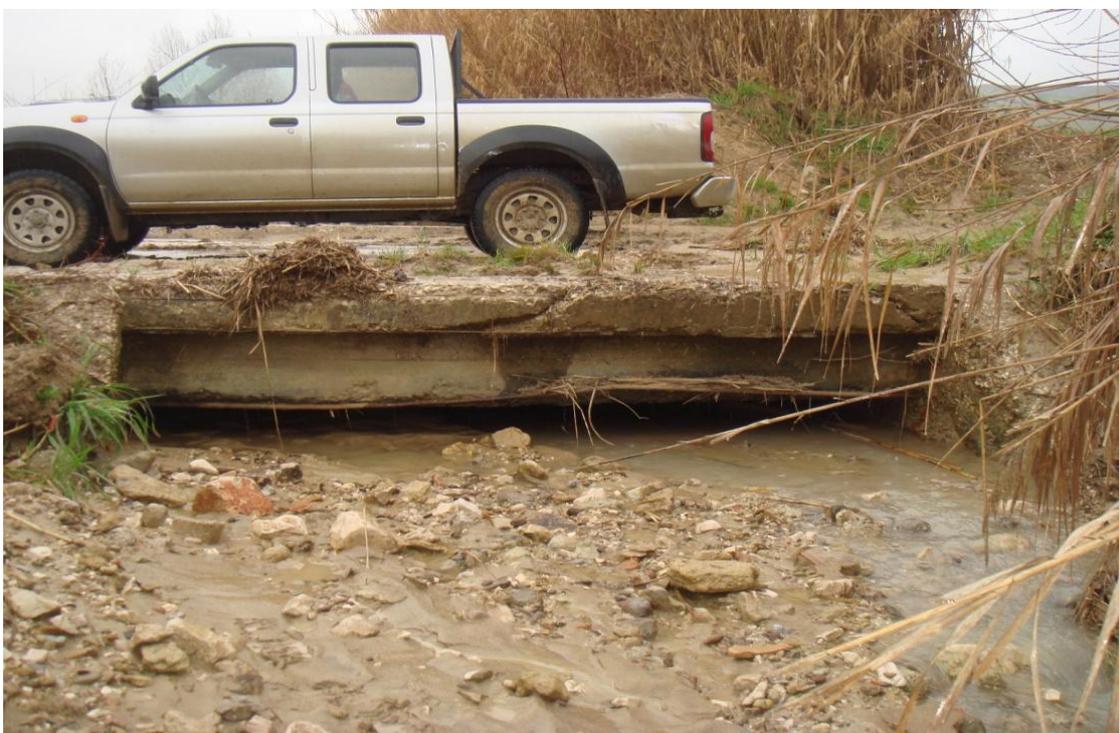
Foto n° 1. Ponte sul canale Giaurro di attraversamento della ex s.p. n° 5

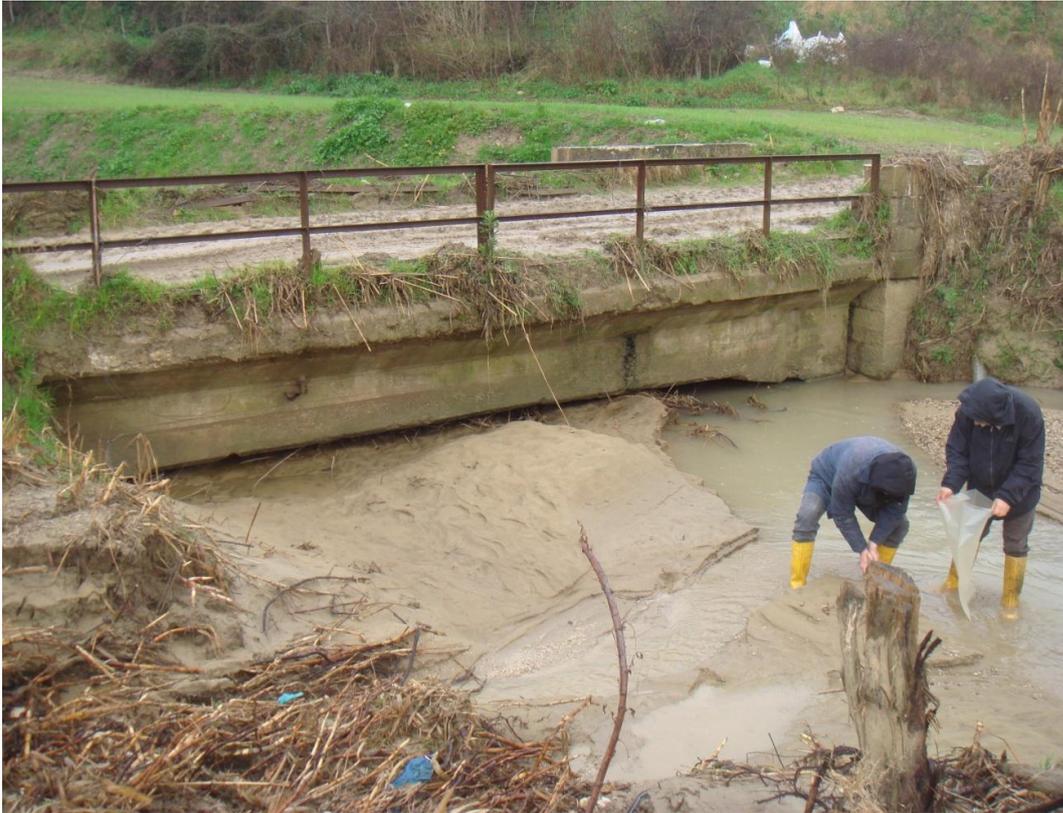
Foto n° 2. Ponte sul torrente Locone su strada vicinale Chiancarella

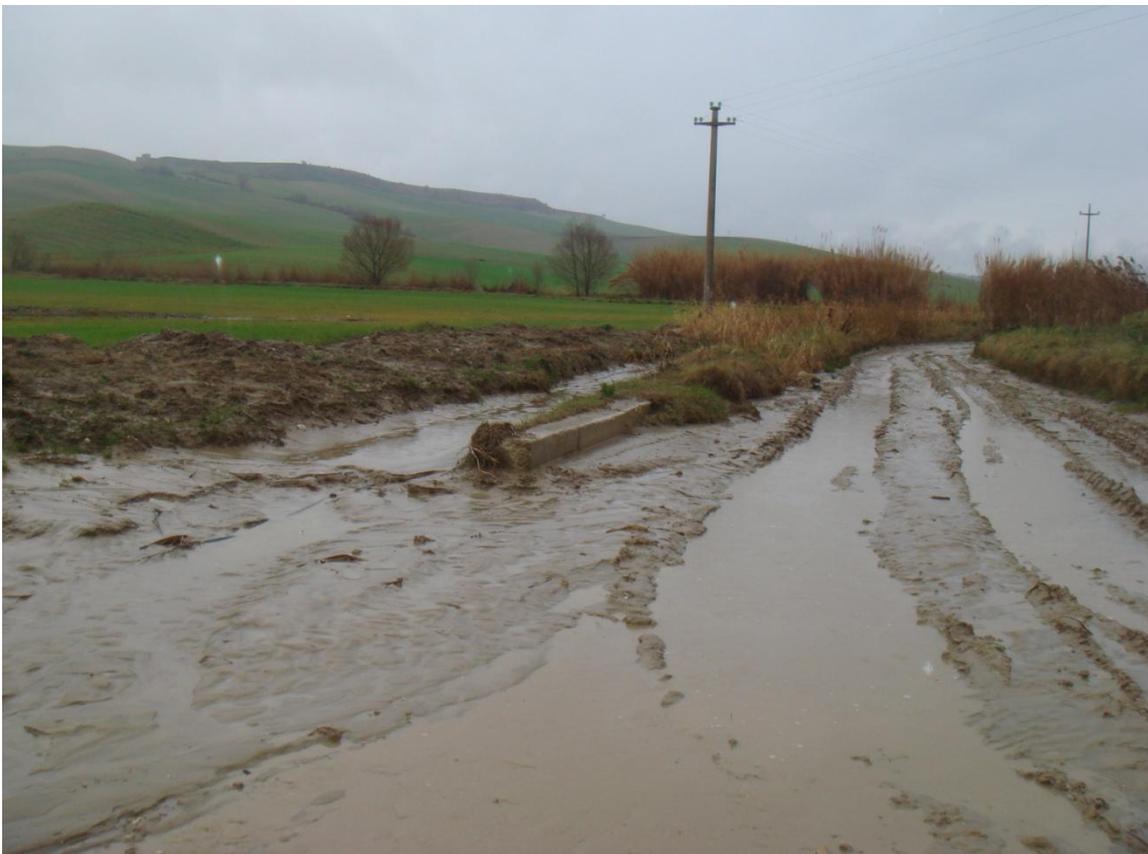
Foto n° 3. Strada provinciale all'intersezione con il canale Giaurro

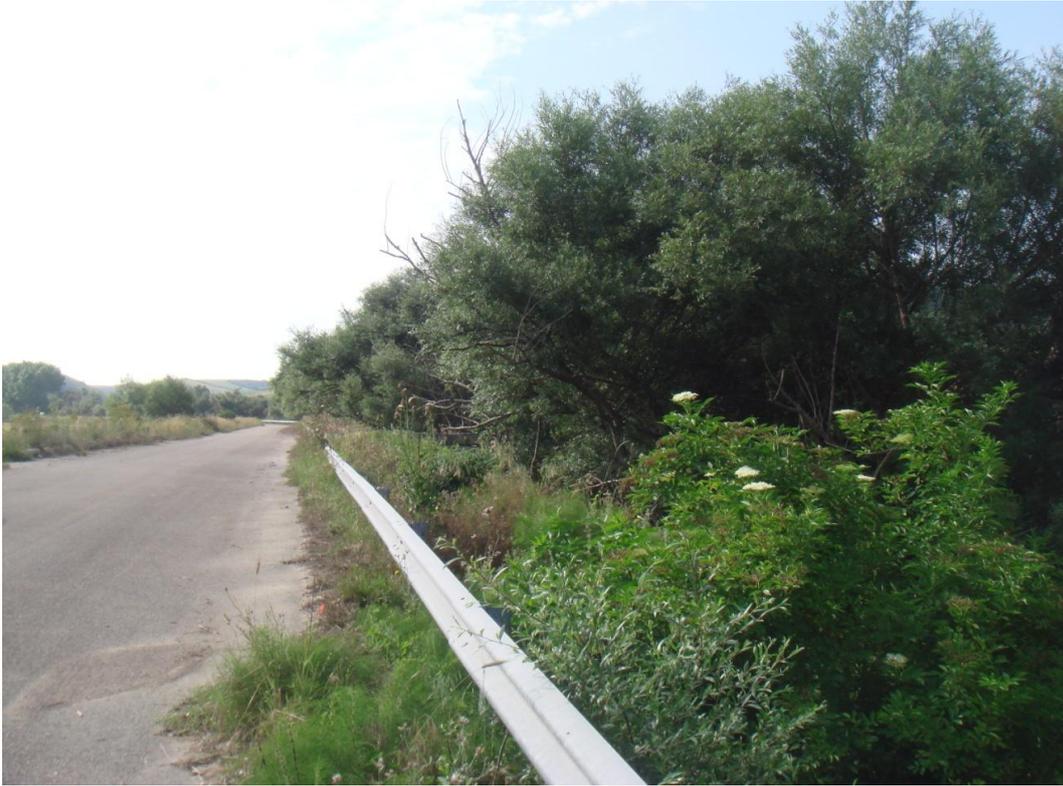
La documentazione fotografica allegata, prodotta in occasione di diversi sopralluoghi costituisce esempio di quanto detto. In particolare dall'osservazione delle foto si può notare la rigogliosa vegetazione arbustiva ed arborea cresciuta negli alvei dei corsi d'acqua in argomento che creano, peraltro nei terreni prospicienti evidenti ed ampi fenomeni di erosione laminare ed incanalata e formazioni di vere e proprie incisioni.

Foto n° 4. Strada provinciale e torrente Locone in dx

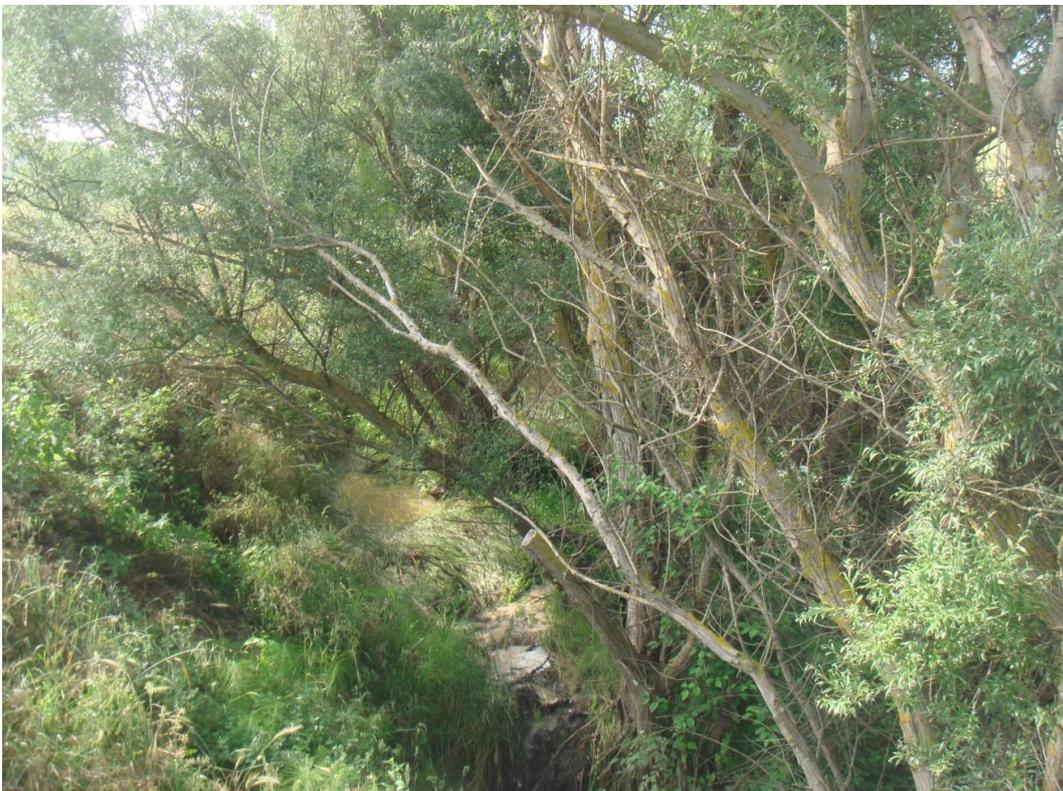
La presenza della suddetta vegetazione comporta un difetto strutturale dei canali che ostacola fisicamente il flusso dell'acqua, la quale non potendo defluire, aumenta la propria altezza con fenomeni di rigurgito e conseguenti esondazioni. La vegetazione, in azione sinergica con la sedimentazione di materiale terroso e di altri materiali di risulta, annulla la direzione di flusso idrico imposto in sede di progetto e di realizzazione dei canali stessi. Il terreno sedimentatosi negli anni riduce il volume idrico di invaso del canale nella sezione considerata, comportando fenomeni di rigurgito e inondazioni di campi limitrofi. Il flusso idrico non si muove secondo una serie di filetti fluidi tra loro paralleli, generando fenomeni di turbolenza con erosioni del fondo e delle sponde del canale. Numerose tratte sono franate e le pareti sub verticali formatesi si sono spinte nelle proprietà private con **pericolo per l'incolumità degli agricoltori che operano nella zona.**

Per altro verso, durante i periodi estivi, per l'assenza di precipitazioni, la vegetazione all'interno dei canali, a causa dell'evapotraspirazione perde il contenuto di acqua, **trasformandosi in materiale organico di facile combustione.** Tenuto conto della notevole quantità di biomassa presente per unità di superficie e delle condizioni di aridità, si hanno reali ed ottimali presupposti per l'innescò di focolai che, partendo dai canali, si propagano alle colture agrarie limitrofe.

Foto n° 5. Vegetazione presente nel torrente Locone

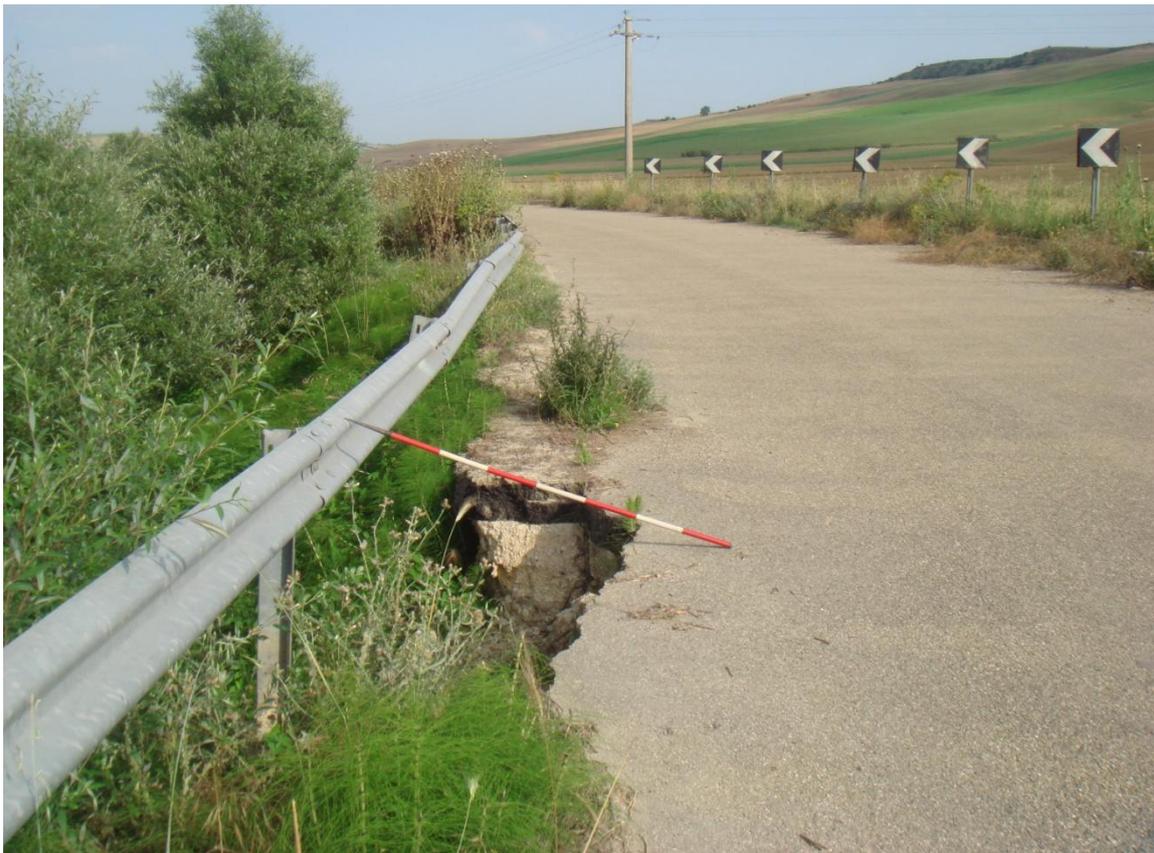
Recentemente sono pervenute segnalazione da parte di alcuni operatori agricoli del posto circa le pessime condizioni del torrente che si ripercuotono anche sulla sicurezza del traffico stradale limitrofo a causa dello stato di conservazione della carreggiata della strada provinciale ex n. 5. Per cui è stato effettuato un sopralluogo durante il quale è stato rilevato che a circa 1 km dall'incrocio con la strada Spinazzola - Minervino la carreggiata stradale della s.p. n° 5 è sgrottata a causa dello smottamento della sponda in dx dello stesso corso d'acqua

Foto n° 6. Carreggiata strada prov. n° 5

Per le sopra dette ragioni è stata redatta la presente perizia che prevede lavori lungo una tratta di circa 1,6 km che mirano ad assicurare il deflusso delle portate di eventi di intensità consistente e a ripristinare la carreggiata stradale mediante la costruzione di una muratura costituita da gabbioni metallici a sostegno della scarpata.
